Bijlage 1: Saneringsmaatregelen en afweging

Deze bijlage gaat per gemeente in op de clusters met saneringsobjecten en beschrijft per cluster de saneringssituatie. Tevens staat er per cluster wat de doelmatige geluidbeperkende maatregelen zijn, evenals de achterliggende afweging over de bepaling van deze doelmatige maatregelen.

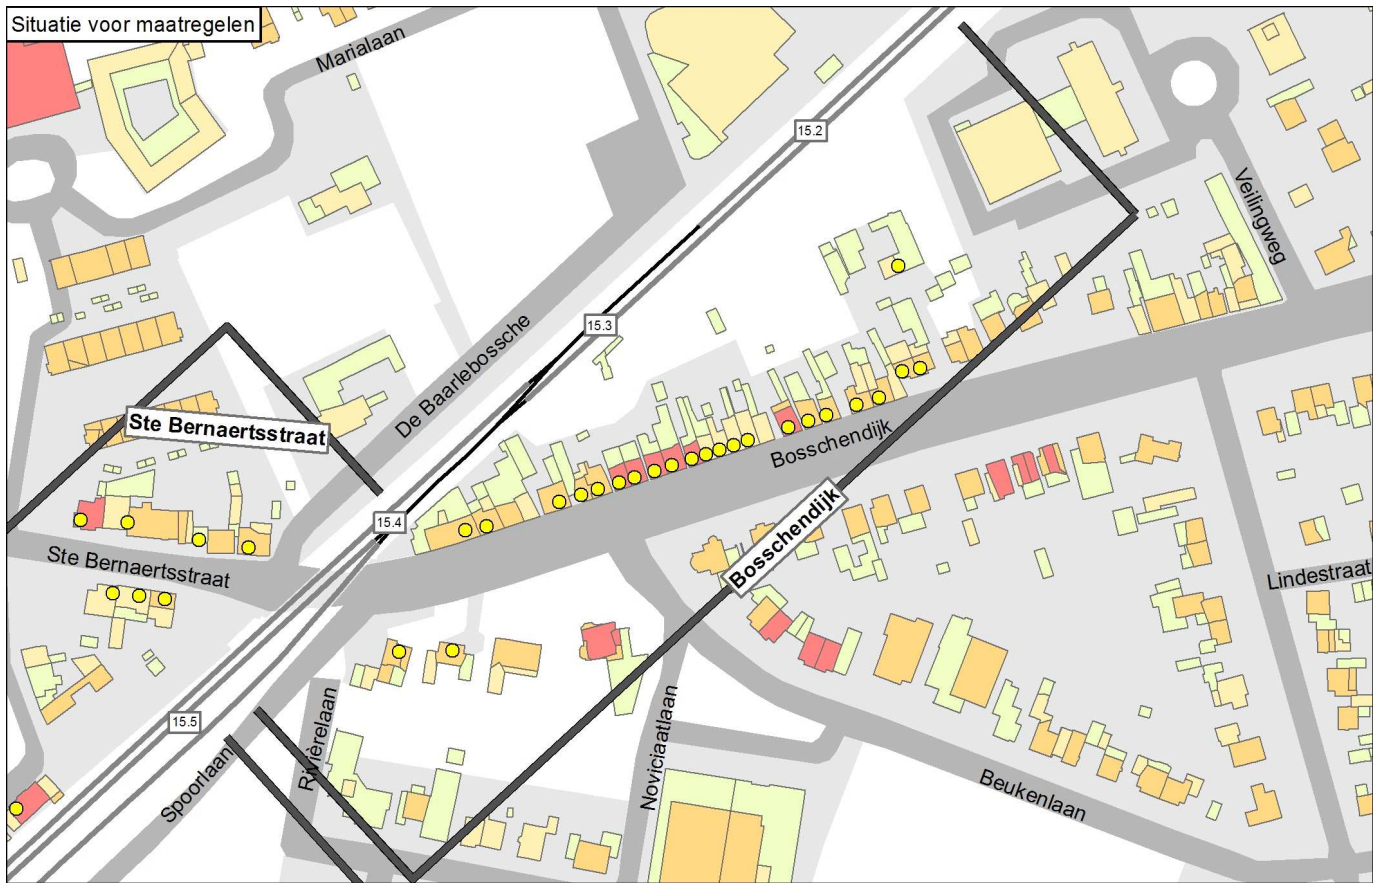
Aan de zuidzijde van het spoor van Roosendaal naar Zevenbergen bevinden zich twintig saneringswoningen aan de Bosschendijk. Ter hoogte van deze woningen liggen drie sporen gedeeltelijk op betonnen dwarsliggers in ballastbed en gedeeltelijk op houten dwarsliggers. Dit cluster kent een gedeeltelijke overlap met het overliggend cluster 'Ste Bernaertstraat'. Binnen dit cluster bevindt zich de spoorwegovergang 'Ste Bernaertsstraat/Bosschendijk'. De geluidbelasting voor deze saneringswoningen ligt tussen 65 en 77 dB.

De situatie is aangegeven op de eerste navolgende kaart ('situatie voor maatregelen').

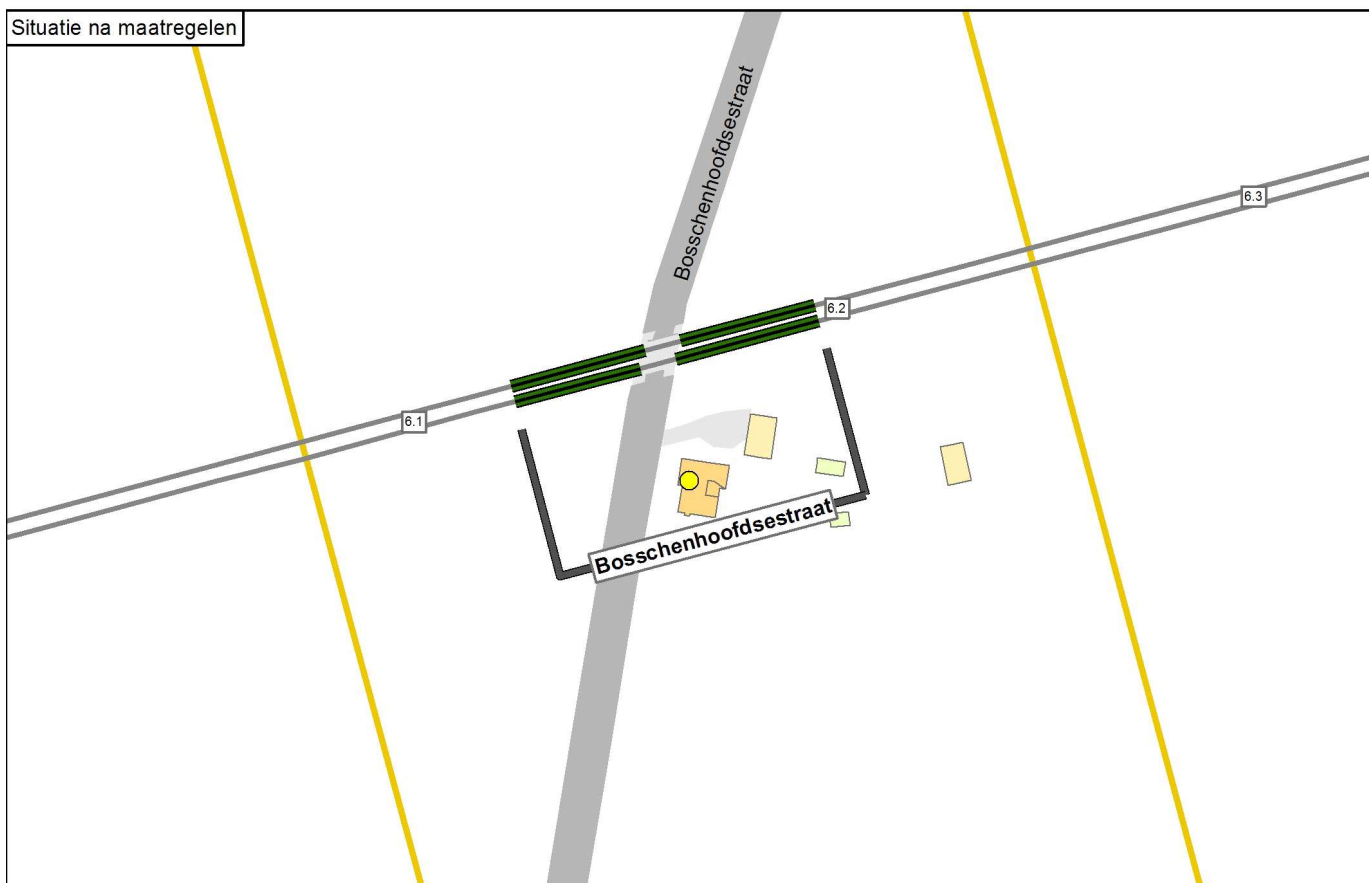
Situatie na maatregelen

De doelmatige geluidbeperkende maatregel is het plaatsen van raildempers op alle sporen, met uitzondering van de overweg (daar zijn raildempers technisch niet mogelijk).

De locatie van de geluidmaatregel(en) is aangegeven op de navolgende tweede kaart ('situatie na maatregelen'). De onderbouwing inzake de bepaling van deze doelmatige geluidbeperkende maatregel(en) is beschreven na de kaarten."

De doelmatige geluidbeperkende maatregel is het plaatsen van raildempers op alle sporen, met uitzondering van de overweg (daar zijn raildempers technisch niet mogelijk).

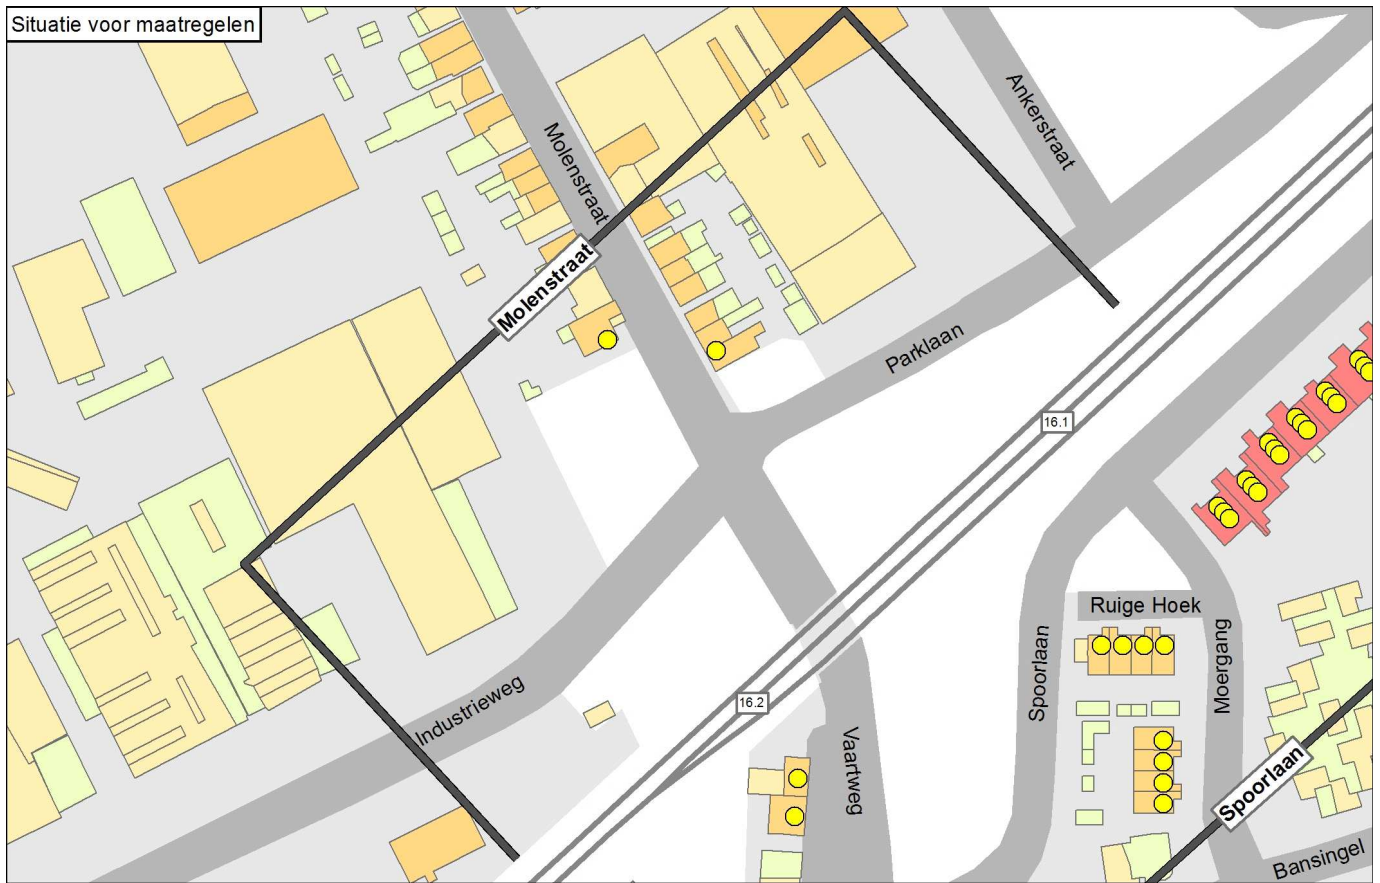
De situatie is aangegeven op de eerste navolgende kaart ('situatie voor maatregelen').

De locatie van de geluidmaatregel(en) is aangegeven op de navolgende tweede kaart ('situatie na maatregelen'). De onderbouwing inzake de bepaling van deze doelmatige geluidbeperkende maatregel(en) is beschreven na de kaarten.

De doelmatige geluidbeperkende maatregel is het plaatsen van raildempers op alle sporen, met uitzondering van de overweg (daar zijn raildempers technisch niet mogelijk).

- Voor geluidschermen, al dan niet gecombineerd met raildempers, zijn meer maatregelpunten nodig dan er reductiepunten beschikbaar zijn. Geluidschermen zijn daarom niet doelmatig.
